# ÉTUDE DE CAS

## RÉPARATION DE COUVERCLE DE SERRAGE DE VALVE EN TI-6AL-4V

Centre de métallurgie  
du Québec (CMQ)

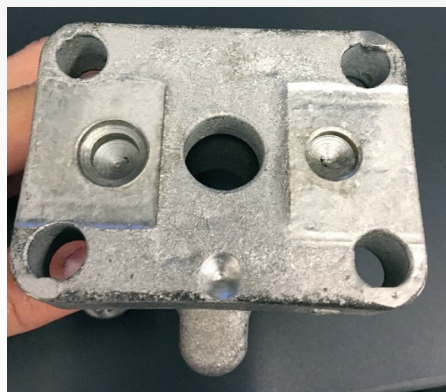
Le procédé de coulée par cire perdue permet de produire des pièces de titane Ti-6Al-4V à haute valeur ajoutée et de qualité élevée. Cependant, de rares défauts peuvent survenir, même avec un procédé contrôlé. Il peut alors en résulter le rejet de ladite pièce. Une alternative intéressante serait de réparer la pièce coulée plutôt que de la rejeter et de récupérer le métal de celle-ci. C'est dans ce contexte que Fluorseal inc. a contacté le Centre de métallurgie du Québec (CMQ) pour le développement des réparations sur un couvercle de serrage de valve en Ti-6Al-4V, par le biais d'un projet de recherche subventionné par le Conseil de recherches en sciences naturelles et en génie (CRSNG).

Couvercle de serrage avec défaut.

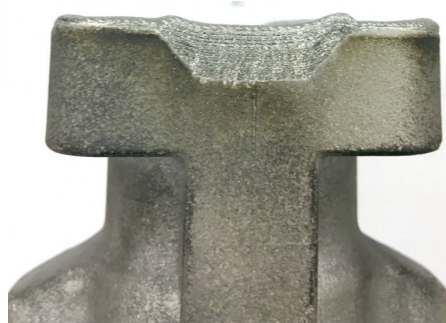
Couvercle de serrage réparé

Pour les raisons mentionnées plus haut, une technologie de réparation produisant une très faible chaleur induite était nécessaire. Le dépôt sous énergie dirigée (DED), spécifiquement le procédé LENS d'Optomec inc., a été sélectionné. Dans ce procédé, de la poudre de Ti-6Al-4V est projetée dans le faisceau laser, le tout dans une atmosphère inerte d'argon. Des passes de 600 µm de large et de 450 µm d'épaisseur avec une faible puissance de laser permettent de réduire au maximum les contraintes thermiques, la distorsion et les risques de fissuration. Une pièce réparée de cette façon peut être retournée dans le processus de post-traitement régulier, minimisant ainsi les coûts externes impliqués par la FA.

L'étude de cas effectuée en partenariat avec Fluoroseal inc. a permis de démontrer la capacité de la technologie de dépôt sous énergie dirigée à réparer des pièces de titane présentant des défauts de fonderie en minimisant l'impact de la réparation sur le tolérancement de la pièce et en évitant l'apparition de nouveaux défauts causés par une éventuelle réparation. L'étude a aussi permis de présenter des propriétés mécaniques supérieures pour la réparation à ce qui peut être observé dans les pièces coulées. En comparaison à un coût de production défini à une unité, cette étude démontre qu'il est possible de transformer une perte de près d'une unité en un profit de 0,25 unité. Plus de détails sur cette étude peuvent être lus dans le *Titanium Today*, novembre 2019.
