# ÉTUDE DE CAS

## RÉPARATION DE COUVERCLE DE SERRAGE DE VALVE EN TI-6AL-4V

Centre de métallurgie  
du Québec (CMQ)

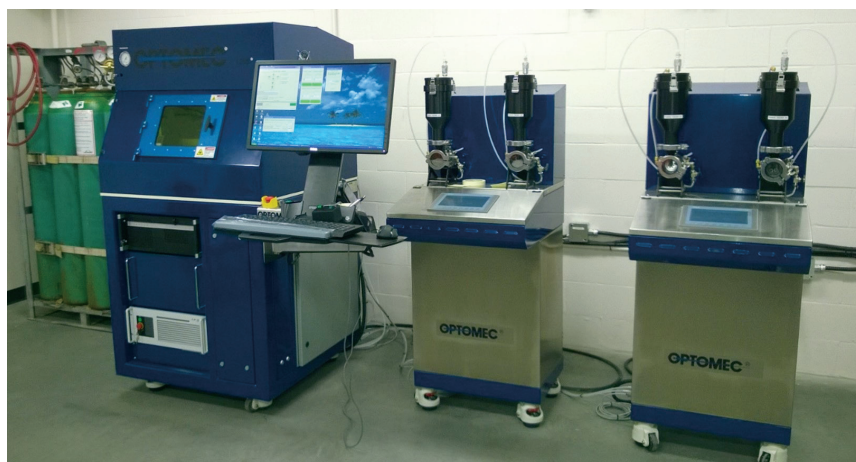
Couvercle de serrage avec défaut.

Pour les raisons mentionnées plus haut, une technologie de réparation produisant une très faible chaleur induite était nécessaire. Le dépôt sous énergie dirigée (DED), spécifiquement le procédé LENS d'Optomec inc., a été sélectionné. Dans ce procédé, de la poudre de Ti-6Al-4V est projetée dans le faisceau laser, le tout dans une atmosphère inerte d'argon. Des passes de 600 µm de large et de 450 µm d'épaisseur avec une faible puissance de laser permettent de réduire au maximum les contraintes thermiques, la distorsion et les risques de fissuration. Une pièce réparée de cette façon peut être retournée dans le processus de post-traitement régulier, minimisant ainsi les coûts externes impliqués par la FA.

L'étude de cas effectuée en partenariat avec Fluoroseal inc. a permis de démontrer la capacité de la technologie de dépôt sous énergie dirigée à réparer des pièces de titane présentant des défauts de fonderie en minimisant l'impact de la réparation sur le tolérancement de la pièce et en évitant l'apparition de nouveaux défauts causés par une éventuelle réparation. L'étude a aussi permis de présenter des propriétés mécaniques supérieures pour la réparation à ce qui peut être observé dans les pièces coulées. En comparaison à un coût de production défini à une unité, cette étude démontre qu'il est possible de transformer une perte de près d'une unité en un profit de 0,25 unité. Plus de détails sur cette étude peuvent être lus dans le *Titanium Today*, novembre 2019.
